ЧТО НА САМОМ ДЕЛЕ ПРОДАЮТ НЕКОТОРЫЕ СТРОИТЕЛЬНЫЕ СУПЕРМАРКЕТЫ ПОД ВИДОМ ТВ-КАБЕЛЕЙ

1. ЧЕРНЫЙ ТВ-КАБЕЛЬ

2. БЕЛЫЙ ТВ-КАБЕЛЬ (для внутренних работ)

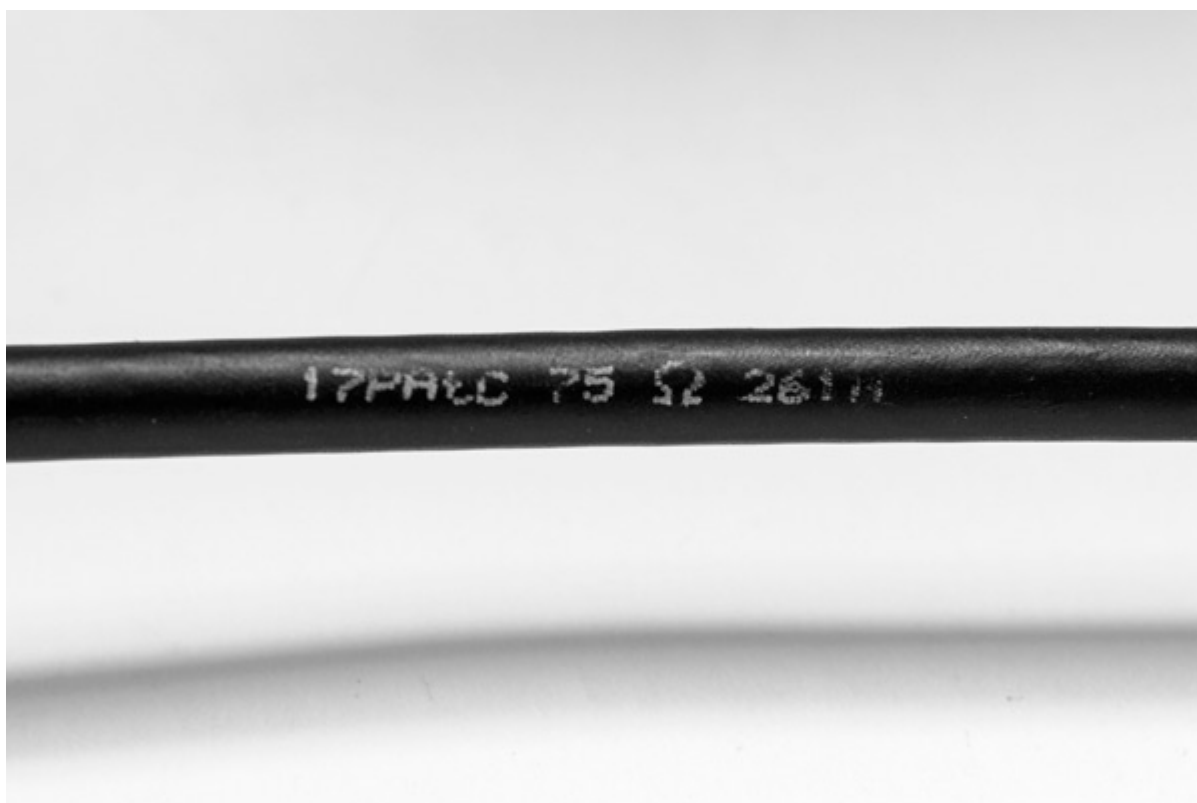
Вот, например, какие «ТВ-кабели» продавал один из сетевых строительных супер-маркетов в Санкт-Петербурге по **32 рубля/метр (!!!)** по состоянию на 07.02.2018. Данный кабель предназначен якобы для наружного применения. Оболочка черная, своей жесткостью она напоминает нам, что это какая-то разновидность полиэтилена. Обозначение на кабеле 17РАТС 75Ω, и более ничего. Где сделано, кем сделано — никакой информации. Судя по цене, это должен быть какой-то элитный кабель с передовыми параметрами, но по своей внутренней структуре (см. факты ниже) это даже не эконом-класс, а нечто более низкое.

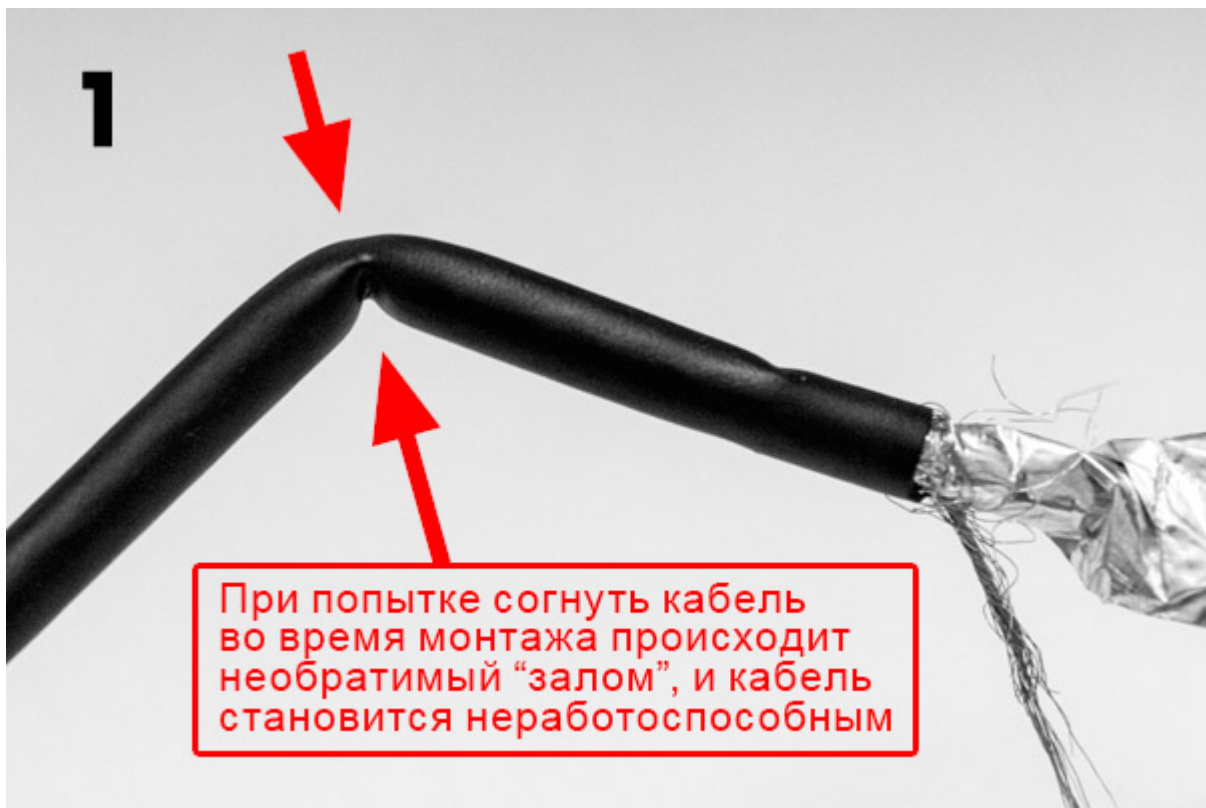
1. Первая же попытка согнуть данный кабель по требуемому радиусу (как часто нужно при монтаже) сразу приводит к необратимому «залому», т.е. жесткая черная полиэтиленовая оболочка по сути «перекусывает» (сдавливает) внутренний рабочий диэлектрик кабеля, превращая кабель в набор «сарделек», сам кабель при этом становится фактически неработоспособным. Одним из основных физических принципов четкой работы телевизионного коаксиального кабеля является то, что его внешний диаметр, а также диаметры всех внутренних проводников (структурных компонент кабеля) должны поддерживаться неизменными на протяжении всей длины кабеля, от источника сигнала до конечного потребителя. Если где-то на отрезке кабеля образуется "бутылочное горло", то для телевизионного сигнала это будет непреодолимым препятствием, сигнал будет отражаться обратно к источнику, а картинка при этом искажаться.

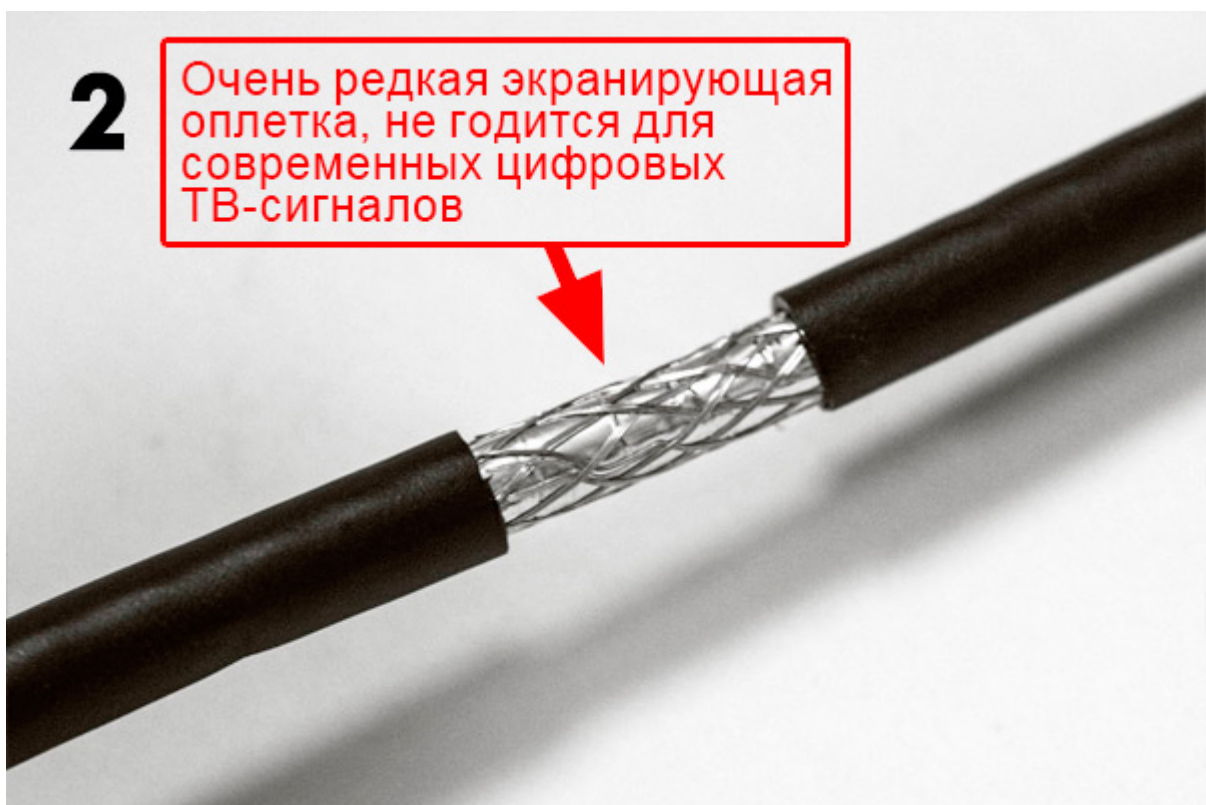
2. Аккуратно вскрываем черный полиэтилен внешней оболочки и смотрим, что под ним. Даже невооруженным взглядом сразу видно, что такая слишком редкая экранирующая оплетка вообще не может обеспечить какого-либо достойного экранирования для обычных цифровых ТВ-сигналов, а уж о каналах высокой четкости (HD) даже и говорить не приходится.

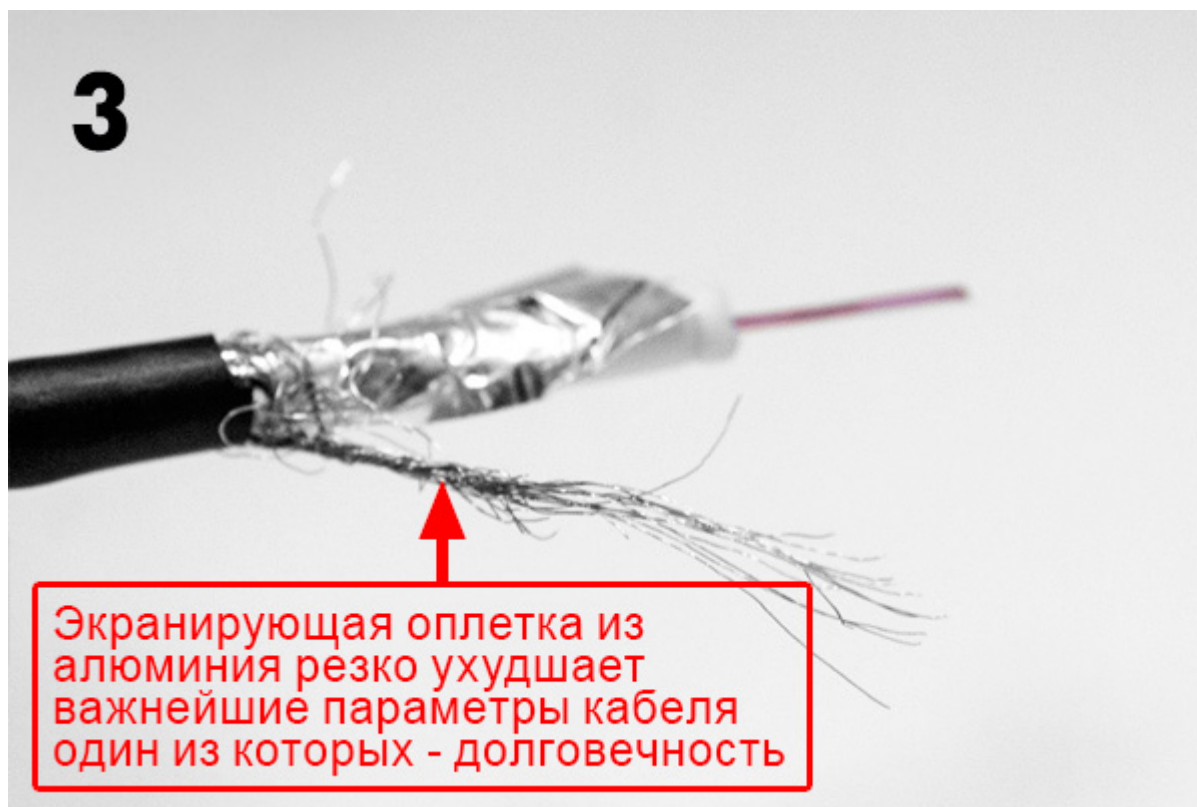
3. Теперь посмотрим, из какого материала сделана оплетка, поскольку от этого очень сильно зависят экранирующие свойства кабеля.

Зачищаем волосинки оплетки ножом, в попытке установить, есть ли это луженая медь (CuSn) или же алюминий (AL). Зачистка не дает никаких визуальных изменений, т.е. меди там попросту нет, и экранировать такая оплетка будет плохо. То есть покупателю по цене хорошего элитного кабеля продают «нечто» с примитивной алюминиевой экранирующей оплеткой. Со стороны изготовителя — это потрясающая экономия материалов (алюминиевая оплетка дешевле луженой медной в 3 раза!), а со стороны продавца — как минимум замалчивание той важной информации, которая является наиболее критичной для эксплуатации современного телевизионного кабеля. Алюминиевая экранирующая оплетка у телевизионного кабеля - это целый букет проблем, о которых можно прочитать здесь:

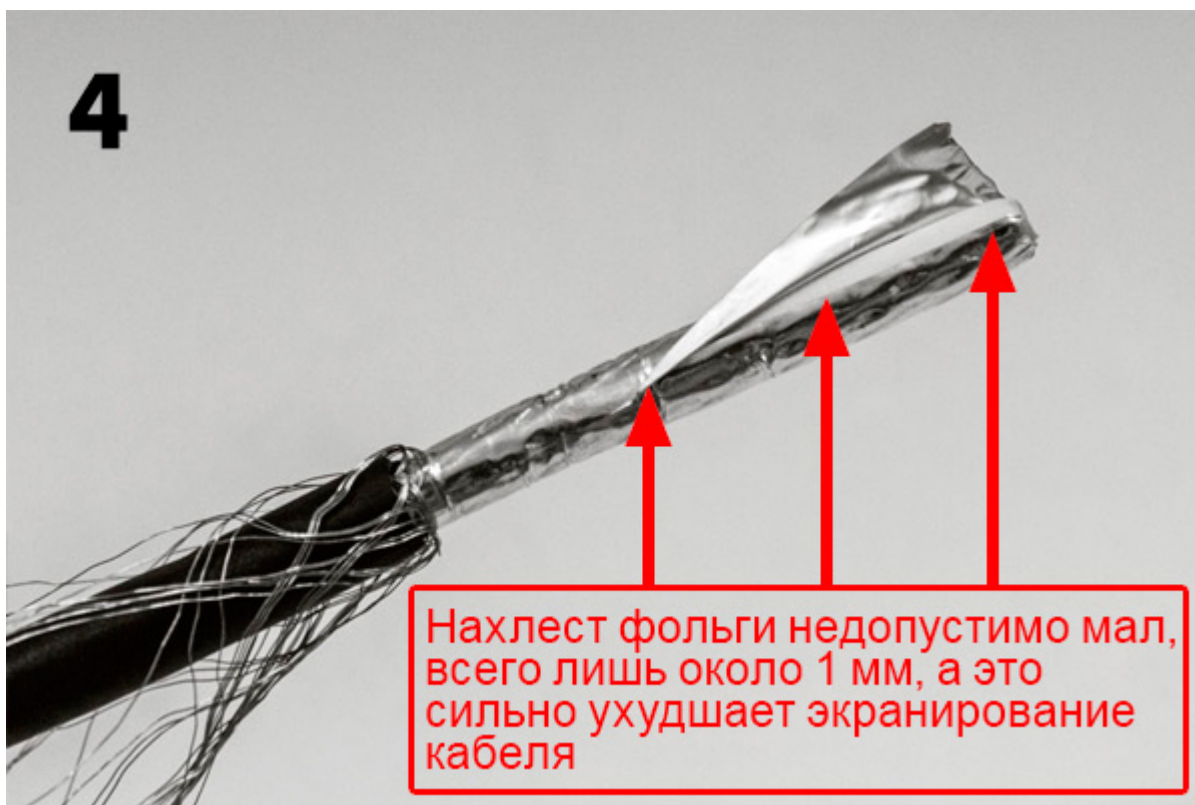
4. Посмотрим внимательно на экранирующую фольгу. Материал ее — алюминий или какой-то из сплавов алюминия (огневой и магнитный тест подтверждают это). Но при этом нахлест фольги настолько минимален (порядка всего лишь 1 мм), что параметры такого экранирования явно ухудшены. Налицо вопиющая экономия материала алюминиевой фольги.

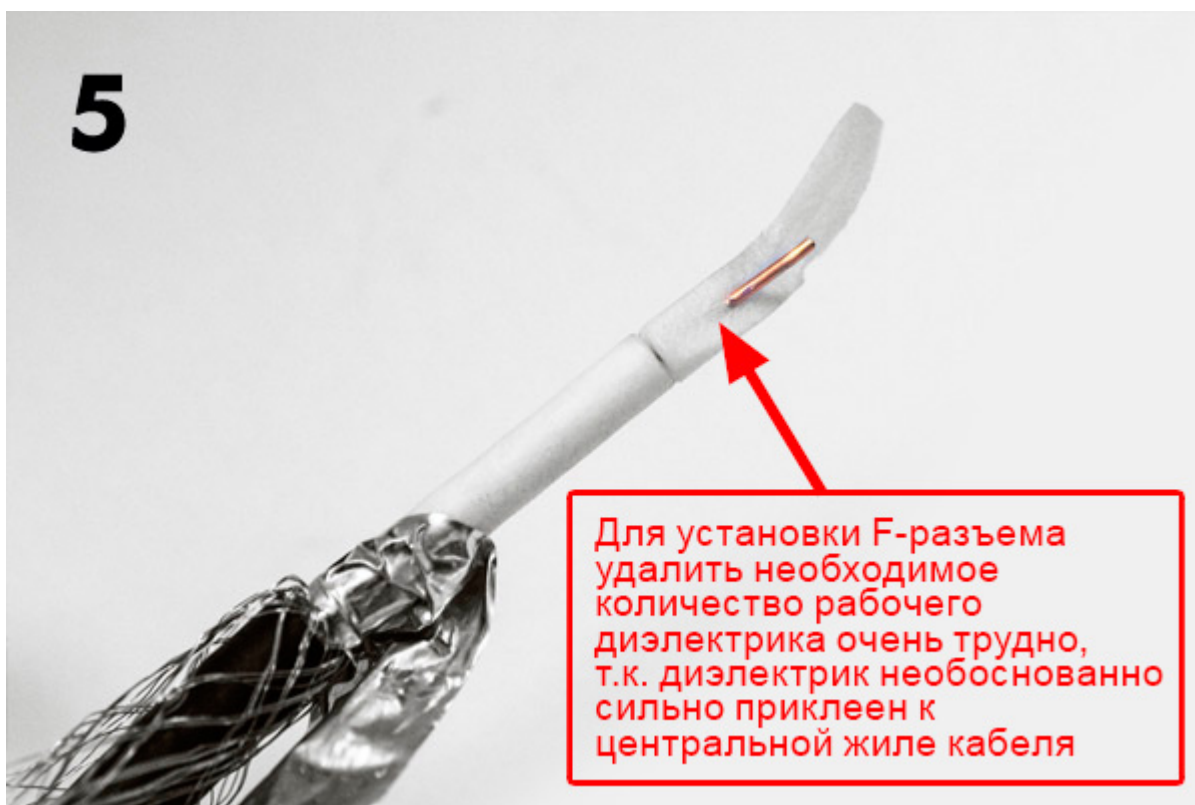
5. Центральная жила кабеля сильнейшим образом приклеена к рабочему (белому) диэлектрику таким образом, что для монтажа разъема этот диэлектрик приходится совершенно нудным образом срезать ножом, по другому никак.

6. При тщательной проверке микрометром всех структурных элементов кабеля вылезают следующие расхождения со стандартными величинами, соблюдение которых совершенно обязательно для обеспечения волнового сопротивления **75 Ом** в кабеле.

Центральная жила: замерено **0.97 мм** (положено **1.00 мм**)

Диаметр по рабочему белому диэлектрику: замерено **4.64 мм** (положено **4.80 мм**)

Диаметр по экрану: замерено **4.95 мм** (положено **5.27 мм**)

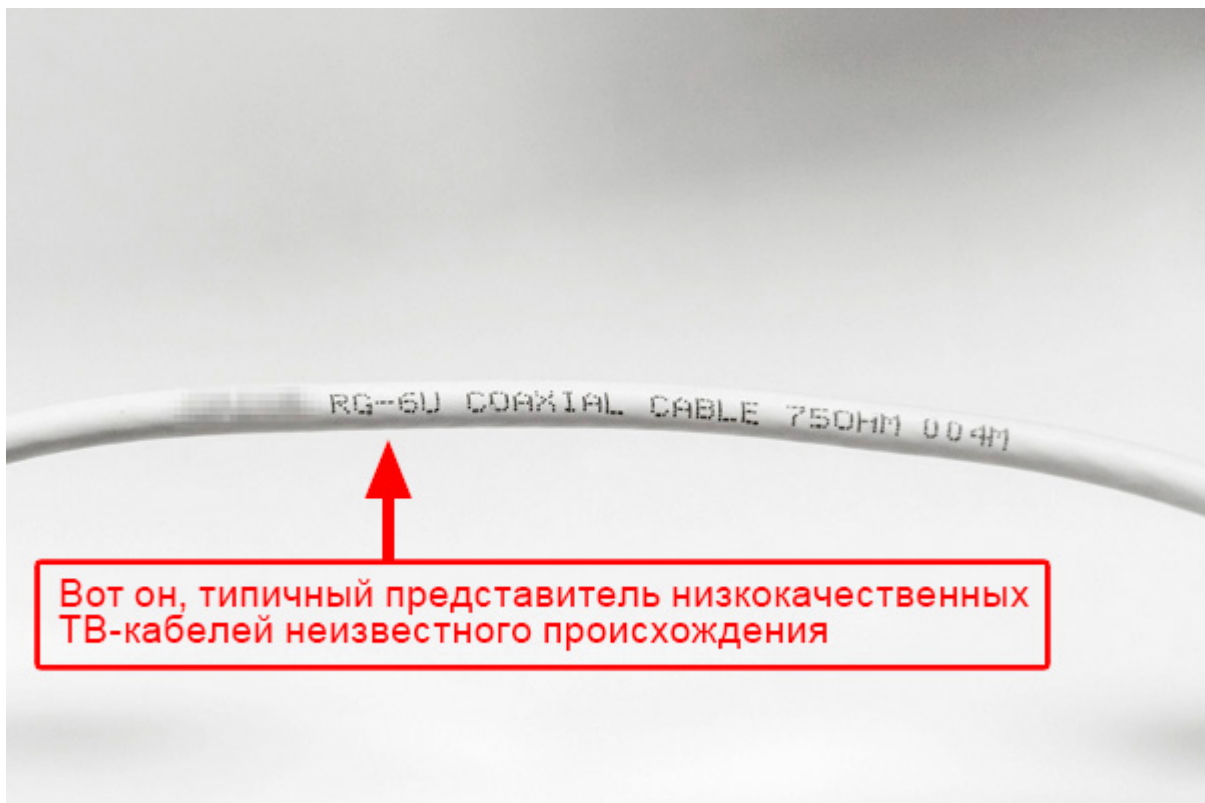
В том же самом строительном супер-маркете в паре с вышеописанным черным ТВ-кабелем продается еще и белый, наименование которого на оболочке звучит так:

***** RG-6U COAXIAL CABLE 75OHM

Маркировку т.н. "бренда" мы затерли намеренно, поскольку вместо этой маркировки можно подставлять любую другую, и смысл уравнения при этом не изменится.

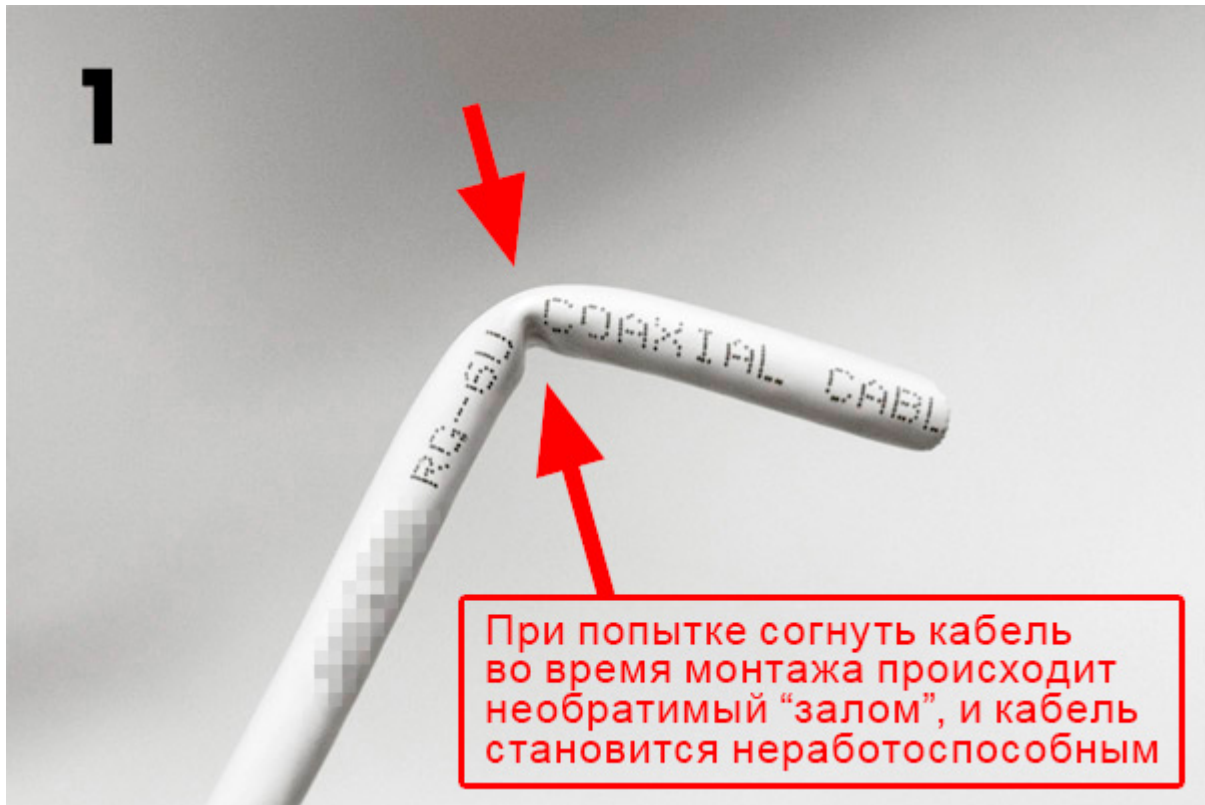
1. Опять сгибаем данный кабель по требуемому радиусу (как при реальном монтаже), и это сразу же приводит к необратимому «залому», т.е. кабель не выдерживает даже однократного сгиба под углом 90 градусов (как оно часто бывает при реальном монтаже). Кабель сам себя «перекусывает», сдавливая внутренний рабочий диэлектрик и превращаясь в набор «сарделек», при этом кабель становится полностью неработоспособным.

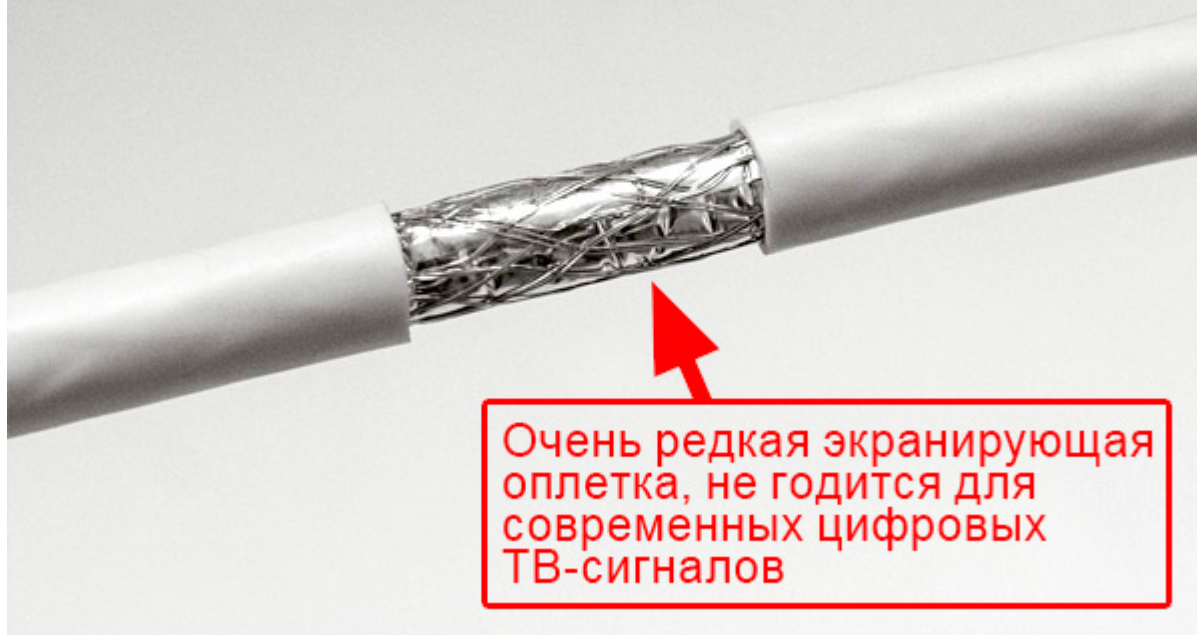
2. Вскрываем белый ПВХ внешней оболочки и смотрим, что под ним. Экранирующая оплетка исключительно «жидкая». Впечатление такое, что так называемый «изготовитель» бездумно экономит там, где экономить нельзя. Людям подсовывают нечто, что вроде как и называется экранирующей оплеткой, но на самом деле по всем законам электромагнетизма работать это будет из рук вон плохо. Такая оплетка не может обеспечить какого-либо достойного экранирования даже для обычных цифровых ТВ-сигналов, а уж о каналах высокой четкости (HDTV) даже и говорить не приходится. Через несколько лет, когда передачи в стандарте HDTV станут обыденными, такой кабель просто не найдет себе применения. **Так зачем закладывать в стену сейчас то, что через 5 лет придется выковыривать обратно и заменять на качественный (соответствующий современным требованиям) кабель.** Не становитесь героями вышеупомянутой русской поговорки.

Теперь посмотрим, из какого материала сделана эта оплетка, поскольку от этого самого материала экранирующие свойства кабеля зависят напрямую.

Зачищаем волосинки ножом, в попытке установить, есть ли в составе экранирующей оплетки луженая медь (CuSn) или же алюминий (Al). Зачистка не дает никаких визуальных изменений, т.е. меди там попросту нет, и это плохо, экранировать такая оплетка будет весьма посредственно, и передавать питание (по постоянному току) будет гораздо сложнее (например, в системах спутникового ТВ и антенных системах, использующих удаленно-расположенные усилители). Иными словами, тем, кто использовал такой примитивный кабель во время дорогостоящего ремонта своих квартир, предстоит сильно пожалеть о том, что «сэкономили» не там, где следовало бы.

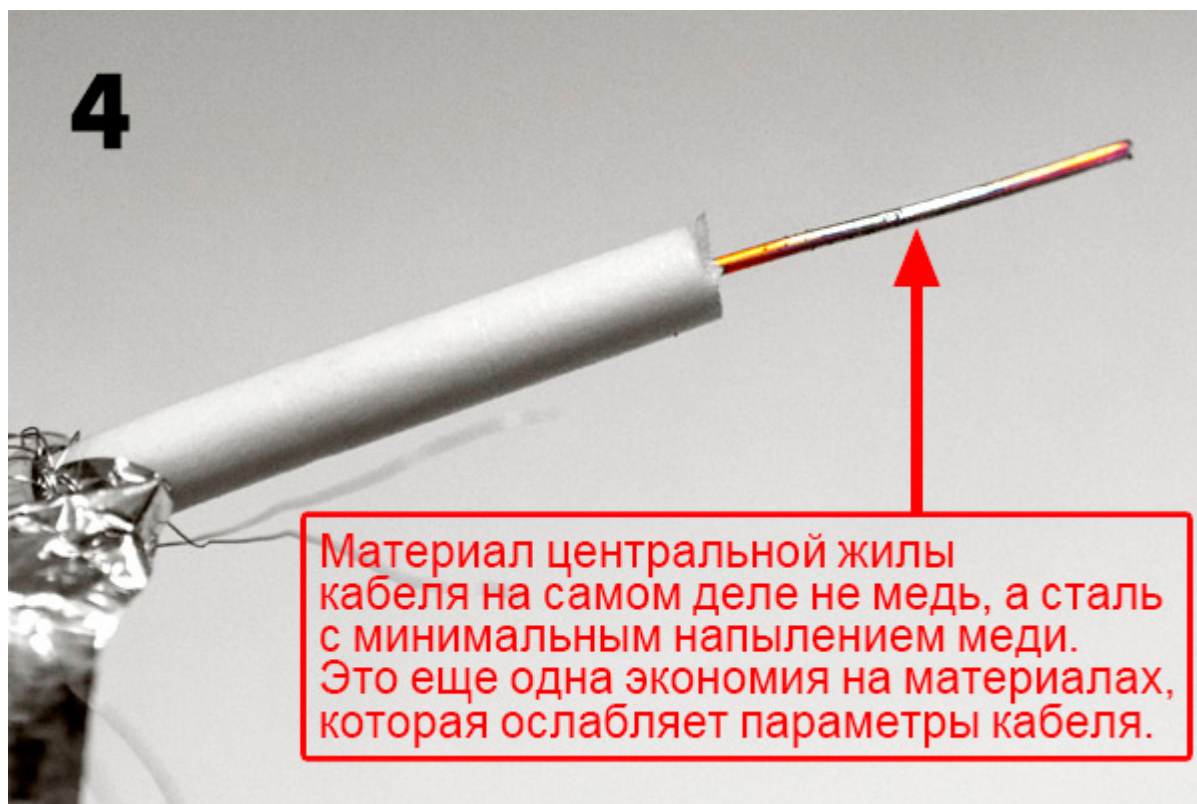
4. Проверим теперь материал, из которого изготовлен центральный проводник. Зачищаем «медную» поверхность ножом, и видим, что на самом деле это не медь, а какая-то разновидность стали. Магнитный тест подтверждает, что перед нами сталь. Стоимость стального центрального проводника примерно **в 12 раз (!!!)** меньше стоимости такого же, но изготовленного из меди.

5. При тщательной проверке микрометром всех структурных элементов кабеля вылезают следующие расхождения со стандартными величинами, соблюдение которых совершенно обязательно для обеспечения волнового сопротивления **75 Ом** в кабеле.

Центральная жила: замерено **0.91 мм** (положено **1.00 мм**)

Диаметр по рабочему белому диэлектрику: замерено **5.00 мм** (положено **4.80 мм**)

Диаметр по экрану: замерено **5.20 мм** (положено **5.27 мм**)

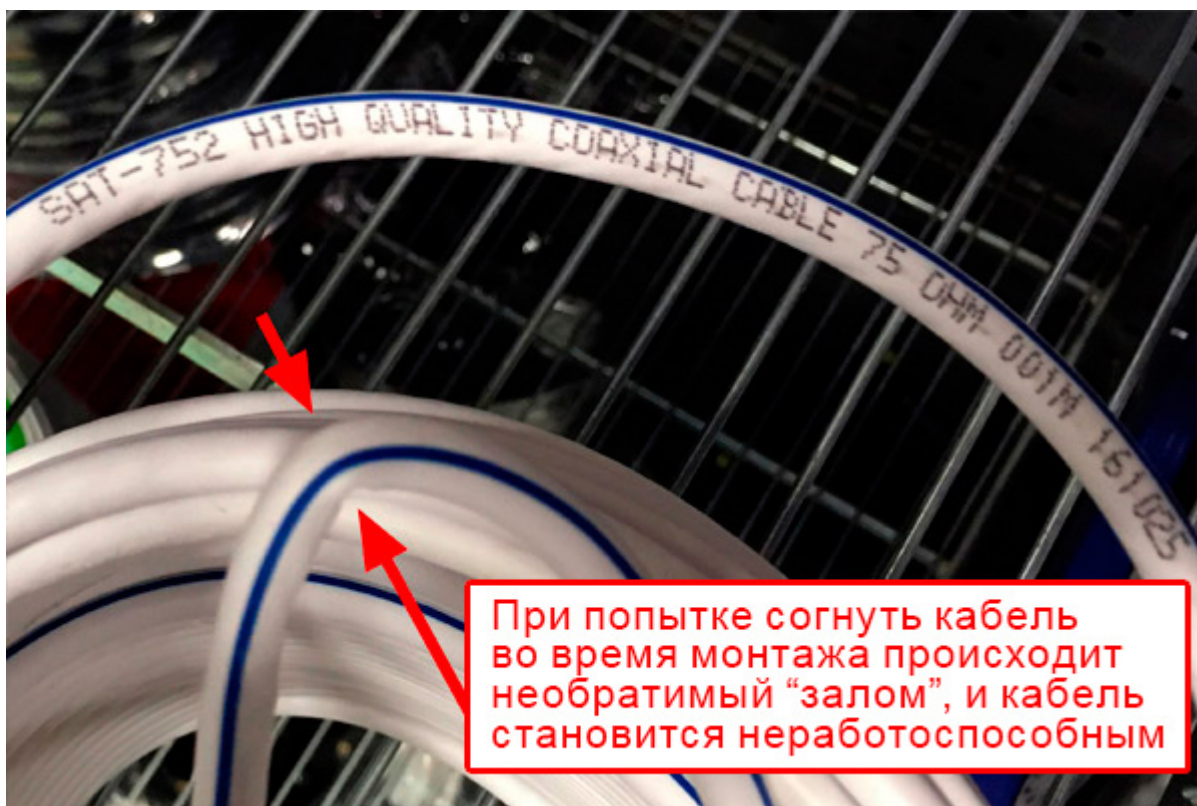
В добавление к вышесказанному вот еще один свежий пример того, как абсолютно аналогичная «продукция» (взятая из другого питерского магазина) выглядит снаружи, отличаясь лишь надписью на оболочке кабеля.
